Les aménagements hydrauliques du haut-bassin de l'Yonne : un patrimoine paysager au cœur des enjeux socio-économiques contemporains

L'hydraulique dans le Morvan : archéologie d'un héritage méconnu

Le cas du haut-bassin de l'Yonne

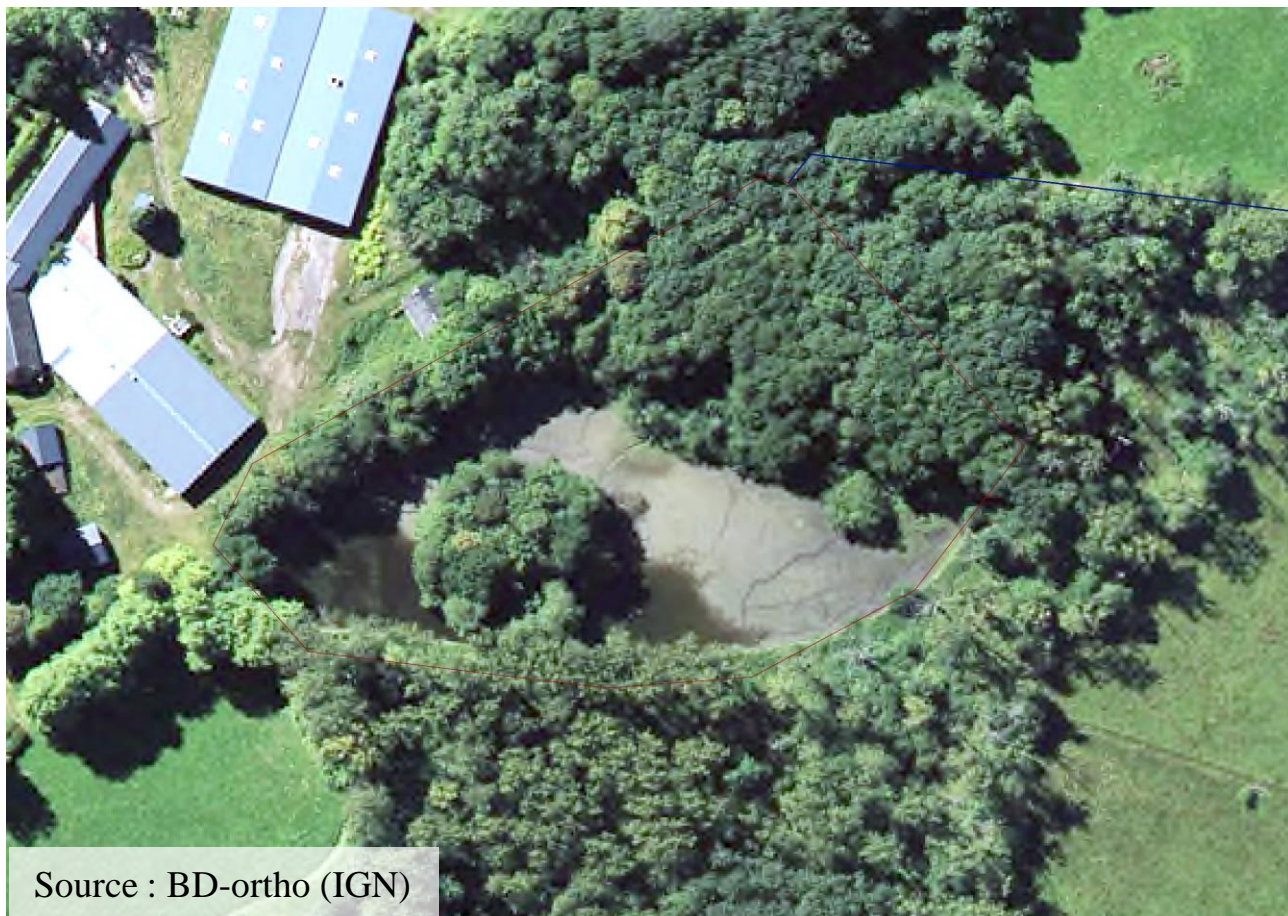
Exemple d'un ancien étang sur le ruisseau de la Motte (Arleuf) :

- **la digue** : étanchéité ? stabilité ?
- **source d'alimentation** : bras artificiel toujours actif ?
- **déversoir de crue** : difficilement visible
- **état du dispositif de vidange** : à déterminer
- **zone de stockage** : revégétalisée – en partie comblée

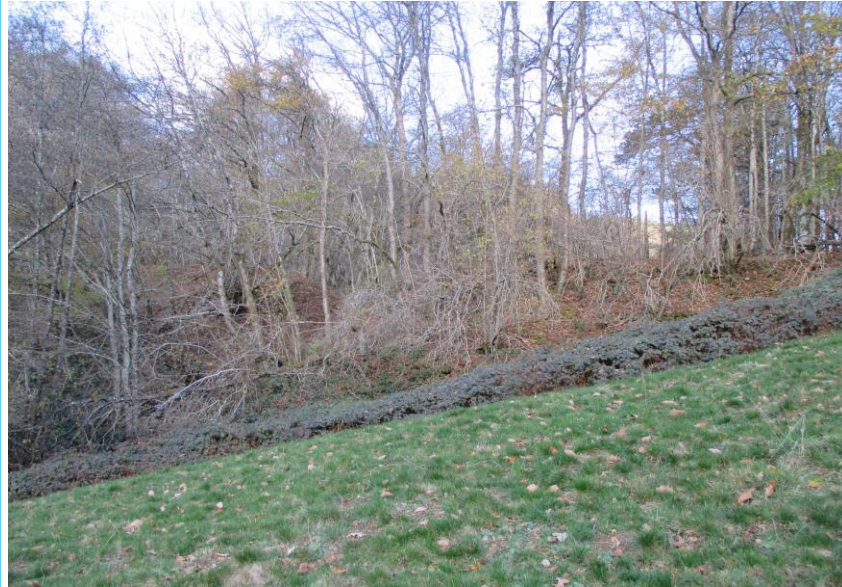
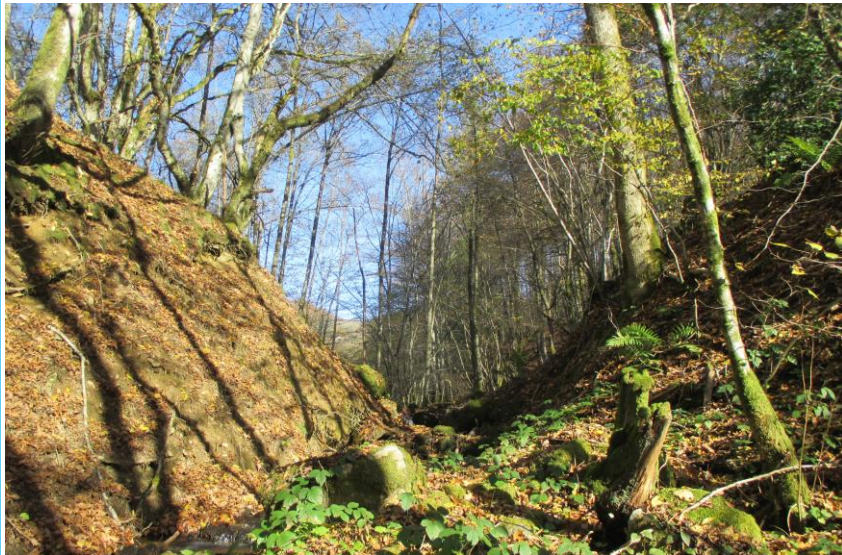
Exemple : l'étang des Brenots (Arleuf – ruisseau du Touron)

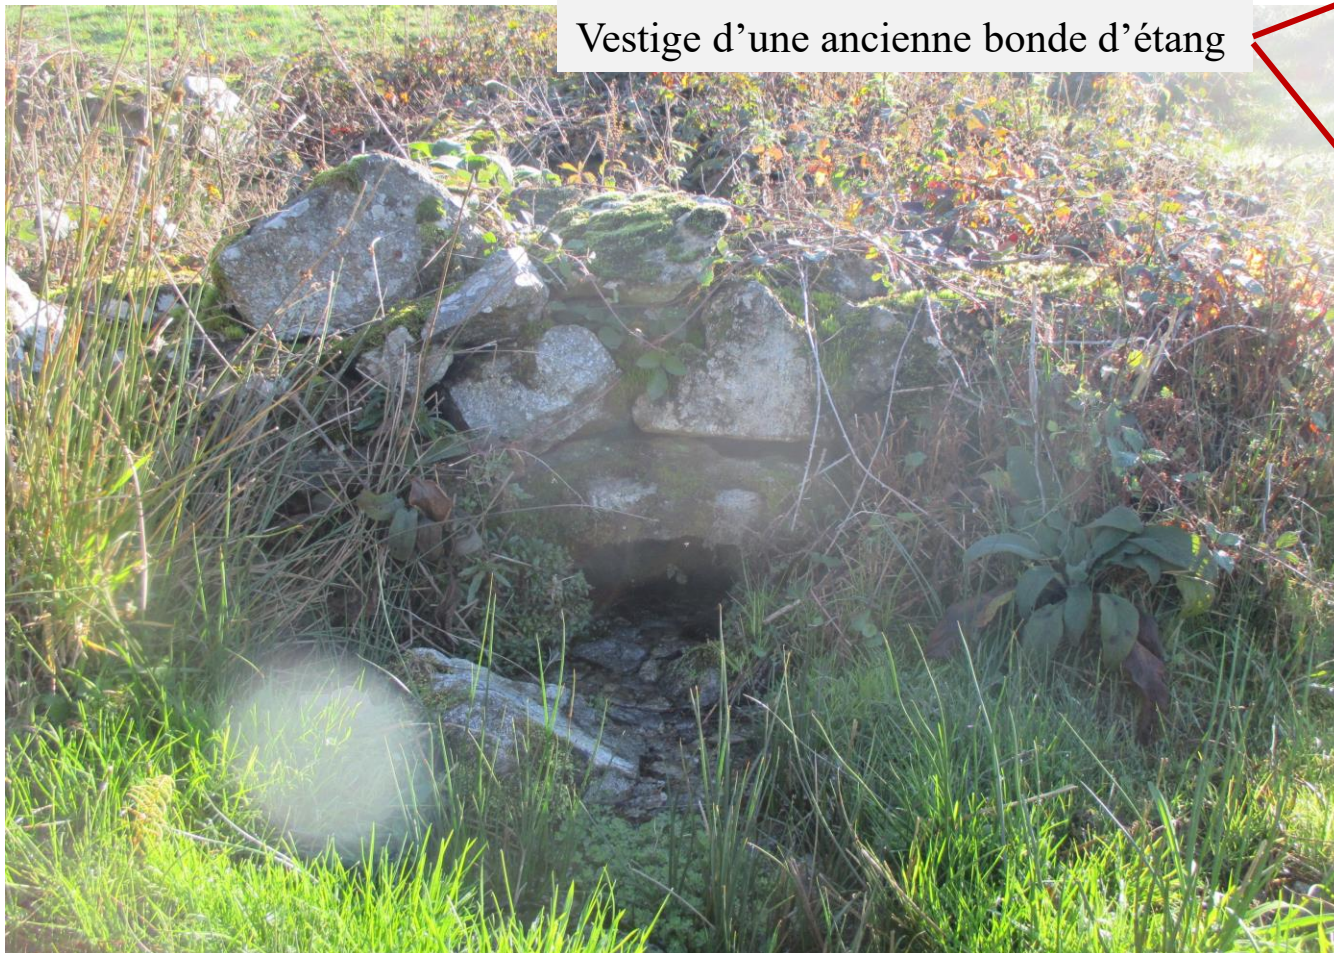
Le secteur des Carnés (5km de la source de l'Yonne) :

- un site témoin de la complexité du réseau d'aménagements hydrauliques
- un géo-patrimoine menacé par des transformations récentes

Difficilement détectable sur les relevés micro-topographiques

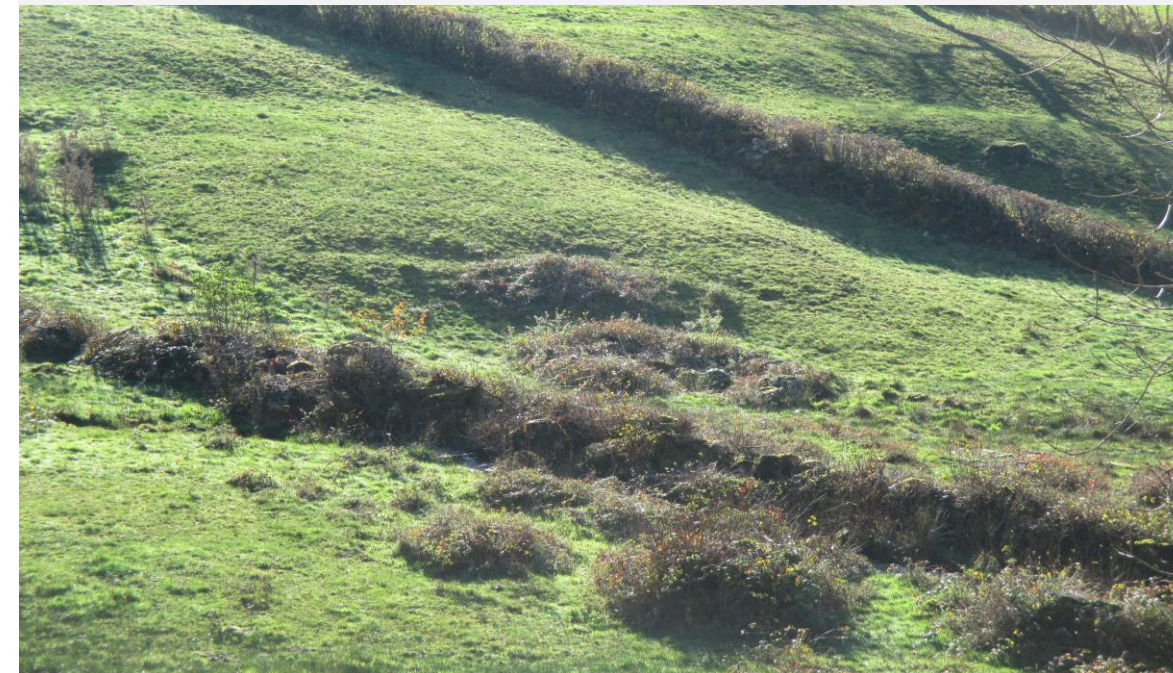
Progressivement effacé par les changements d'occupation du sol
